Verkenning Meinerswijk 3

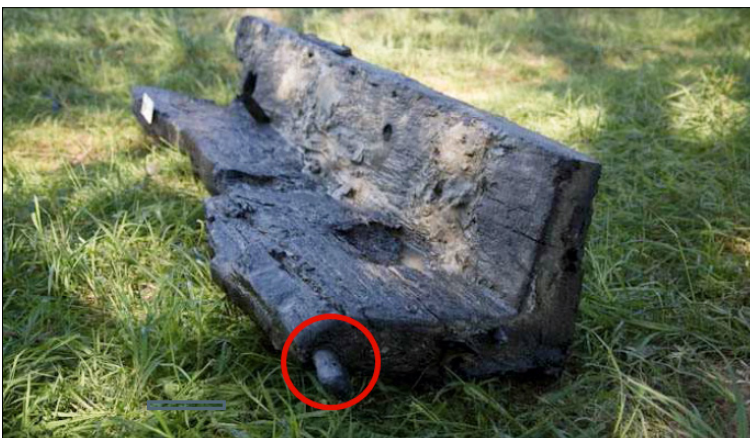
Afb. 2: Bakboord kimstuk, omcirkeld uitstekende pen van achterspiegel

"Om overzicht te krijgen, hebben we gehoopt dat het ditmaal redelijk zicht zou zijn. Gewapend met meetlint en schrijfgerei zijn we te water gegaan. Het zicht bleek beter dan de afgelopen weken te zijn. Bij de eerste blik zag ik al dat het wrakje er totaal anders bij ligt dan we eerder gedacht hadden. De vlakplank waarvan ik dacht dat deze doorliep tot onder in de put bleek niet de linker te zijn, maar is de meest rechtse! We zien dat de vlakdelen met sintels aan elkaar vast hebben gezeten. De meeste sintels zijn gebroken, maar liggen nog wel tegenover elkaar. Ook het eerste spant van boven bleek niet op het hele vlak vast te zitten. Het spant is meer dan 1 m lang en heeft op 35 cm van elkaar pengaten zitten. Een pen zit in het afgebroken einde van het spant aan de noordkant. Een andere pen zit nog in de vlakplank die ernaast ligt. Verder naar het zuiden zit nog een pengat in het spant. Het spant verdwijnt hier in de grond; hij ligt nog niet helemaal vrij. Het deel dat van het spant is afgebroken, ligt aan de noordkant in het zand. De spant is op het pengat afgebroken. We hebben het stuurboord-boord opgemeten. Het is ongeveer 2,04 m in lengte, 0,5 m in hoogte, 0,33 m in breedte en is 0,12

m dik. Aan de kopse kant zijn drie pengaten zichtbaar met een diameter van circa 4 cm. Aansluitend zitten er twee vlakdelen met sintels aan vast. Het eerste vlakdeel is 12 cm breed en het tweede 25 cm. Ook aan de bovenkant van het boord zitten hier en daar sintels. De boordstukken zijn losgerukt van de vlakdelen die als eerste zijn gevonden. Aan de kopse kant van het stuurboordboord zit nog breeuwsel. Zonder het verband kwijt te raken, kunnen we hier verder geen zand wegzuigen. We laten dit deel dus voorlopig zo liggen."

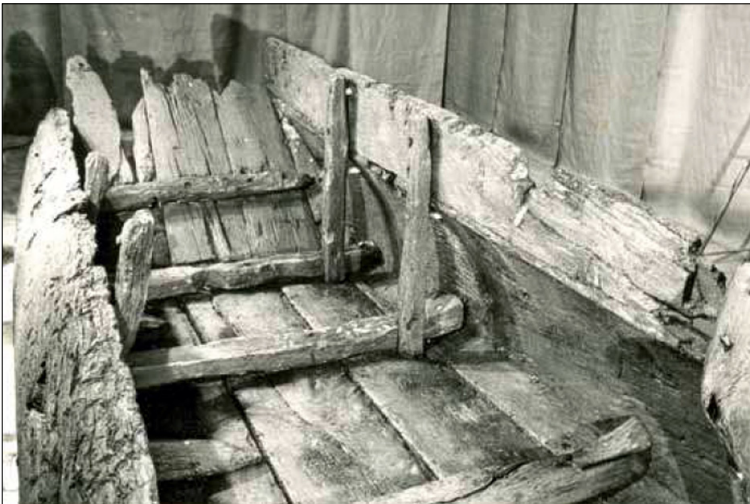
Afb. 3: Reconstructie Meinerswijk 3 (foto: RCE)

Meinerswijk 3 is redelijk compleet teruggevonden. Een scheepsinventaris is niet aangetroffen en de meer specifieke benaming voor een dergelijk type vaartuig is een probleem. In de discussie rondom de in Meinerswijk gevonden schepen is de mogelijkheid dat deze tijdens een overstromingsramp zijn meegesleurd en in Meinerswijk terecht zijn gekomen, nog nauwelijks gevoerd. Een voorbeeld, hoewel later dan het boomstamschip, is de overstromingsramp uit 1290. In de kroniek van het klooster Bloemhof is aangetekend dat hevige regens de IJssel en Rijn bij Arnhem deed zwellen. De rivieren traden buiten hun oevers en verwoestten oogst en huizen, ook verdrongen veel mensen.
