plaats: Hilversum krtbl. coördinaten: formulier nr. 101  
datum: 30/6-73 uur: 9-12 temp.: heet weersomstandigheden: tropisch  
manieren 9

plaats: Herv.Kerk Hilversum      krtbl.      coördinaten:      formulier nr. 105

# In de dertiende eeuw reeds kapel in Hilversum

# Oude kapel op plaats Grote Kerk

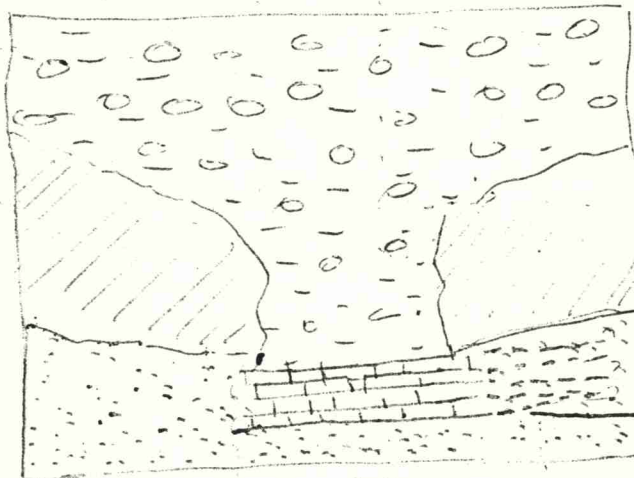
Structuur Put B<sup>o</sup> in profiel:

puinbaan

donkere zand

pleistocene  
zand  
geschapengrond

- muurwerk verdund  
meer in het profiel.  
zie van boven af

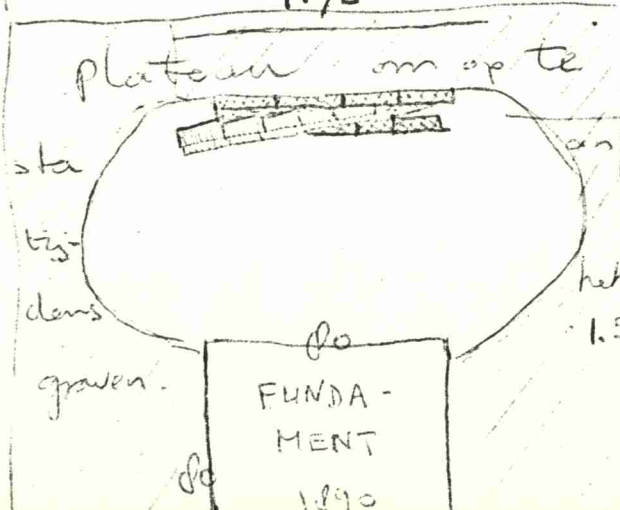
van boven af

- muurwerk bijna  
buisgewijs.

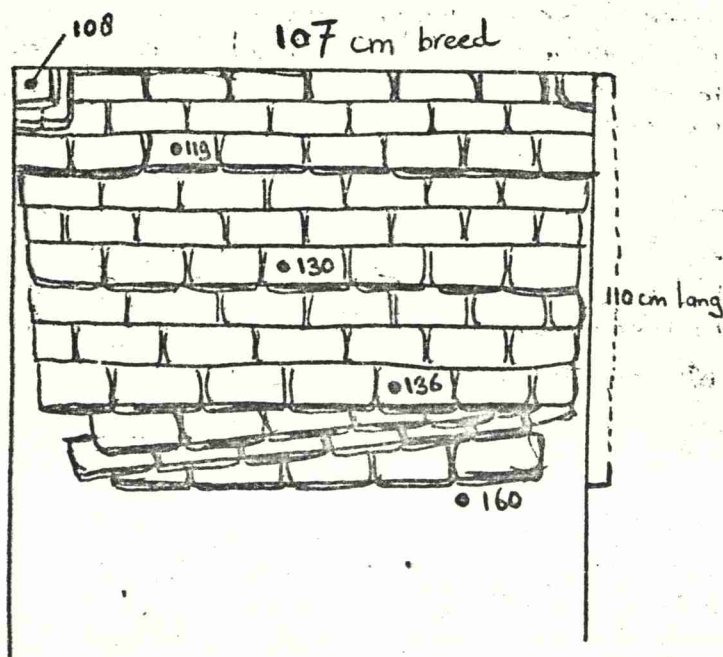
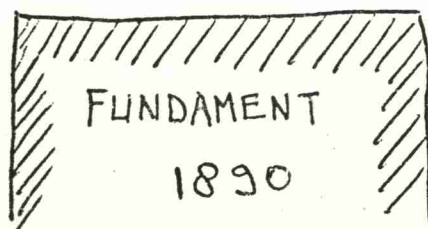
Put B op 14/7  
Trapsgewijze muurresten.

- B • Nog geen reactie van Hr. Halbertsma. Ergo de werkzaamheden in  
 put B voortgezet. Daar <sup>(roed)</sup> muurwerk blootgelegd slg's achter-  
 staande schets. De op rapport 102 in schets vermelde trapvermijde  
 aanzet van het gevinden muurwerk bleek bij verder uitgraven  
 gecontinueerd te zijn. Een als zodanig gebruikte trap is het beslist  
 niet daar er geen sprake is van stijtage.  
 Hierop enkele metingen verricht, uitgedrukt in cms bereiden kerk-  
 vloerniveau, zie schets. Ook de in rapport 102 genoemde punt laag  
 zette zich voort. Zie verder achterstaande schets.

• 130 =  
centimeters  
beneden kerkvloer

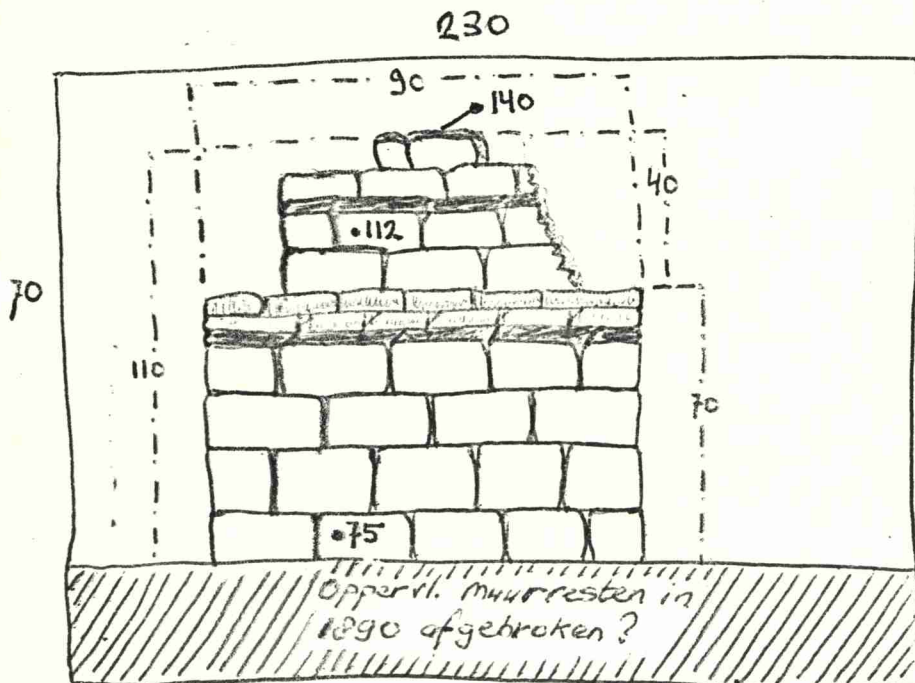
Put C 230x170  
schemetisch!

Inmiddels was een direct onder de kerkvloer gelegen fundamentje (loodrecht op de herbouwde koormuur 1767) vermoedelijk van een kleine sacristie, zichtbaar op een van de gravures, in de put C gestort, die al ca 120 diep was. We hebben het rustig laten liggen omdat het verband met put B al duidelijk was geworden, door gelijk baksteenformaat en gelijke diepte onderkant fundament en ook al omdat we vandaag de koorsluiting vonden, waarover meer in een later rapport.

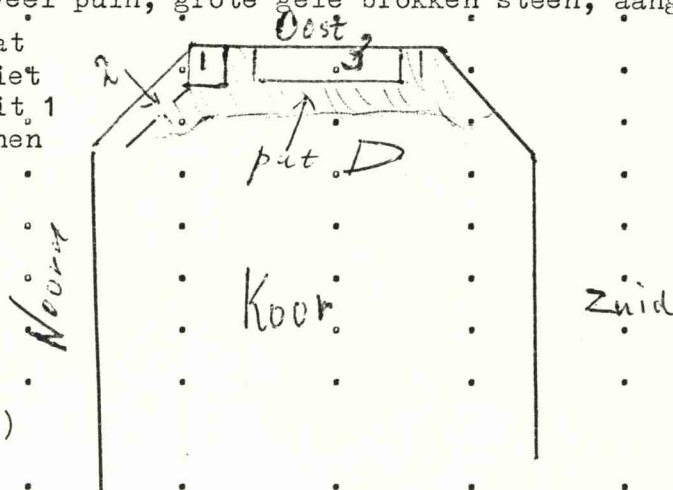
achter (1) bevindt zich veel puin, grote gele brokken steen, aangesmeerd met witkalk. Opmerkelijk is dat vloertje in het midden, niet alleen lager ligt maar uit 1 (één) laag ongelijke stenen bestaat. (3)

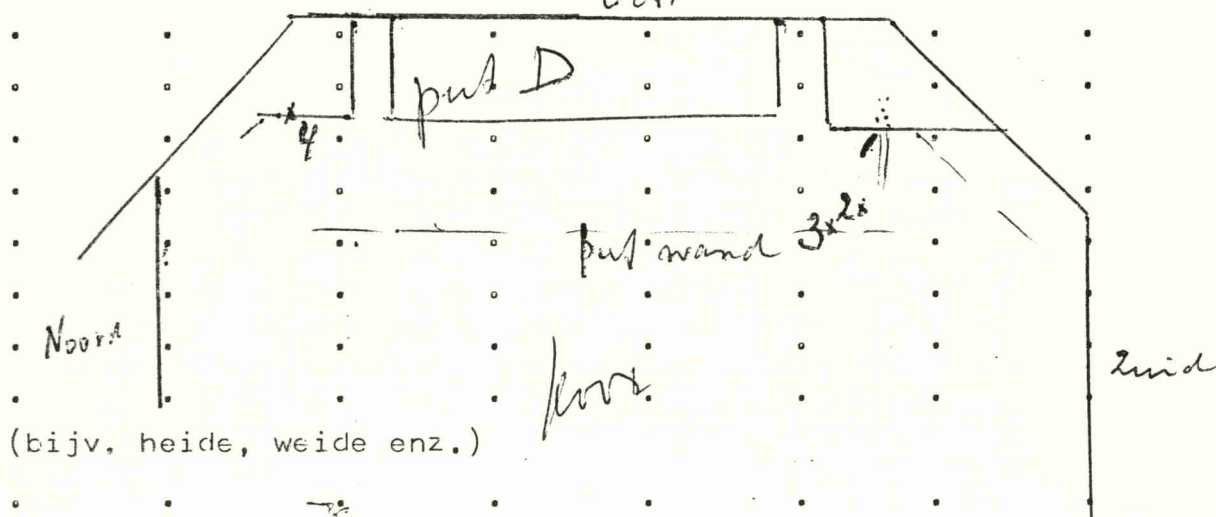
Aan de noordzijde werd een brok kloostermop gevonden (4) bij het schoonmaken van de stenen.

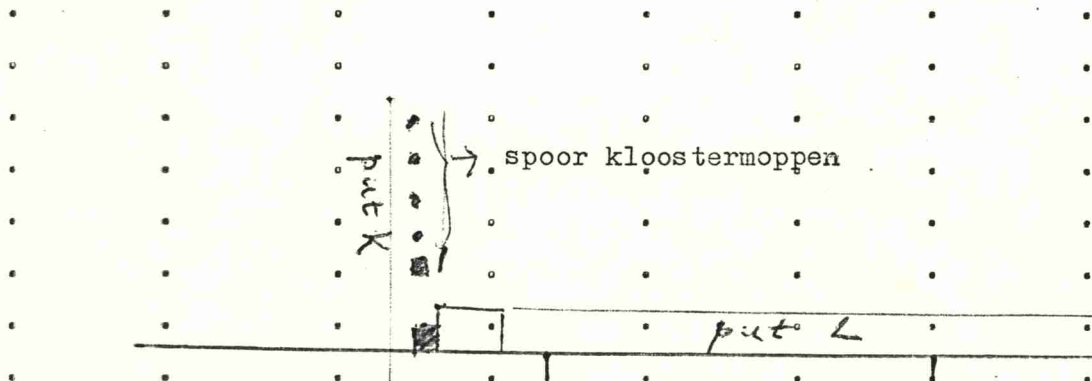
Put ~~XX~~ K Begonnen werd bij het fundamentje dat dr. Bierhorst 's morgens had blootgelegd een stukje kloostermoppen van 4 lagen en 2 stenen dik plm. 35/40 cm hoog. Wat in het verlengde lag van het gevonden fundament bij de torenmuur. In dezelfde richting werd doorgegraven, helaas we vonden alleen hier en daar kloostermoppen, maar niet meer in verband. Tot 4 m. uit de toren hebben we gegraven, toen hielden alle kloostermoppen op. Gegraven werd tot op een diepte van 70 cm.

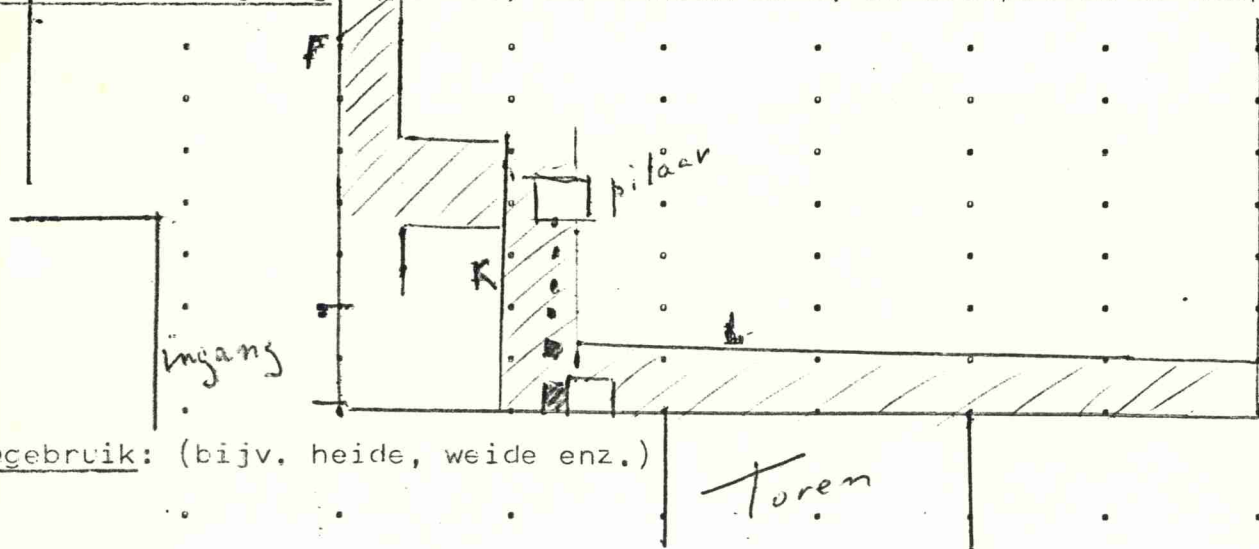
t K Doorgedaan werd in het verlengde van de gevonden fundamenten. Na het spoor van  
kloostermoppen raakten we ~~xxxx~~ iedere aanwijzing kwijt. Wel werden bij het pilaar  
fundament enige majolicascheren gevonden en een stukje houten gereedschap (1)  
Het hele fundament werd aan een minutieus onderzoek onderworpen naar eventuele  
sporen van een kapel. Opgemerkt werd dat beide pilaarfundamenten niet gelijk liggen  
De pilaarfundering bij de toren ligt dicht bij elkaar dan de rij pilaren in  
het schip van de kerk. Bij de pilaar werd doorgegraven naar de noordmuur. Deze  
sleuf liep van de laatste kloostermop die was gevonden tot de pilaar, Niets gevonden

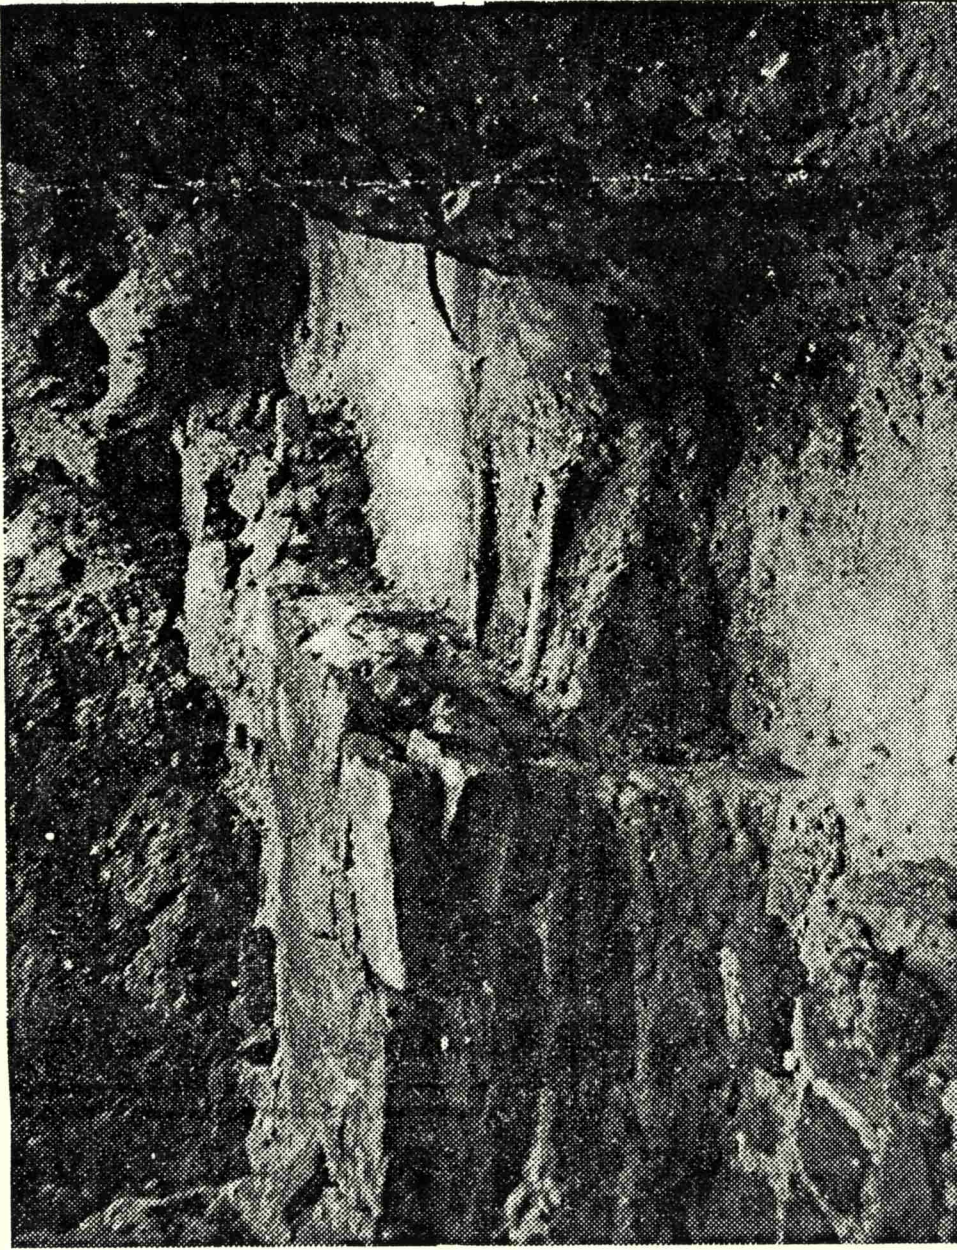
Op de scheiding van koor en schip werd een grote put gegraven tot op 2,25 m diepte beneden het kerkvloerniveau. Overduidelijk bleek, dat er nooit een scheidsingswand bestaan heeft tussen koor en

18e-eeuwse Koorsluiting aan het licht gebracht.

schip. In de put werd nl. geen enkel stukje puin ontdekt.

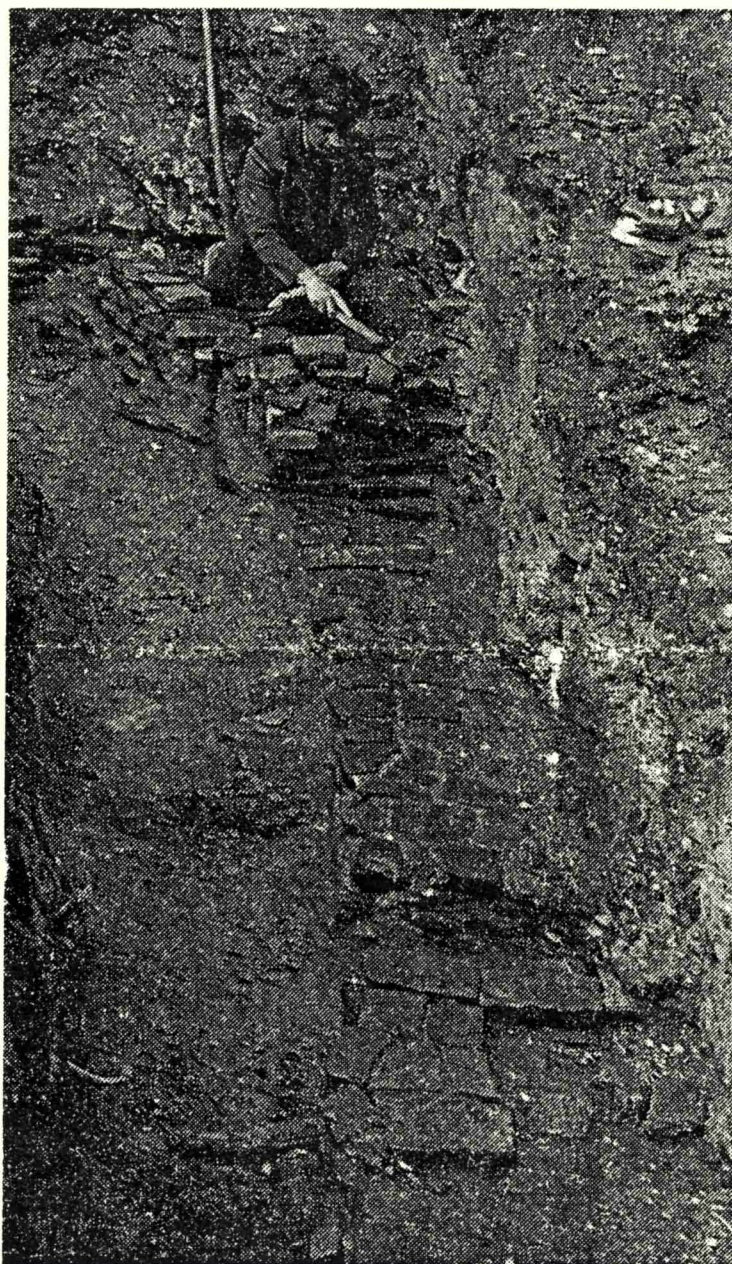
Mevrouw Fokkema tussen oude fundamente. Op de voorgrond de funderingen uit de tweede helft van de zestiende eeuw.

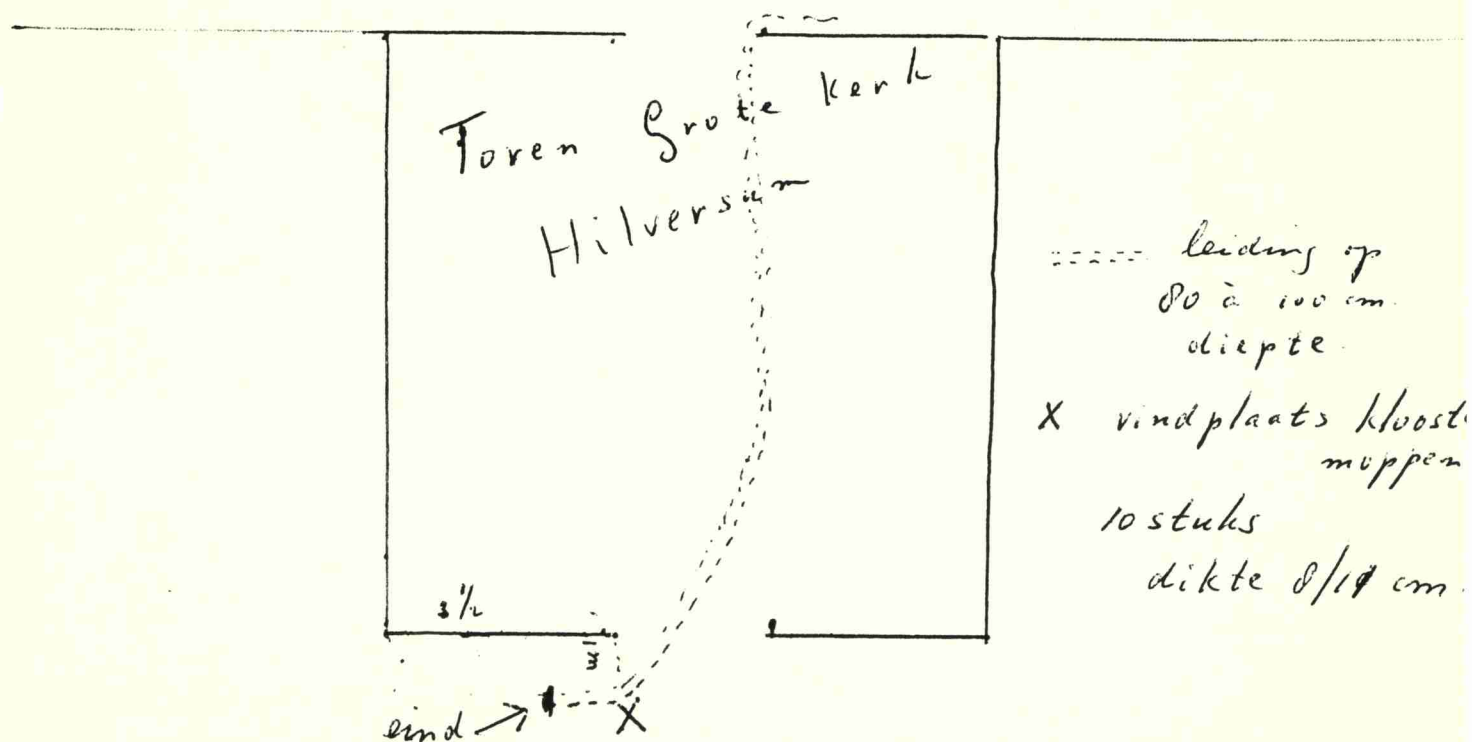
— = kerk na 1890  
 — = kerk voor 1890  
 ▨ = gegraven putten

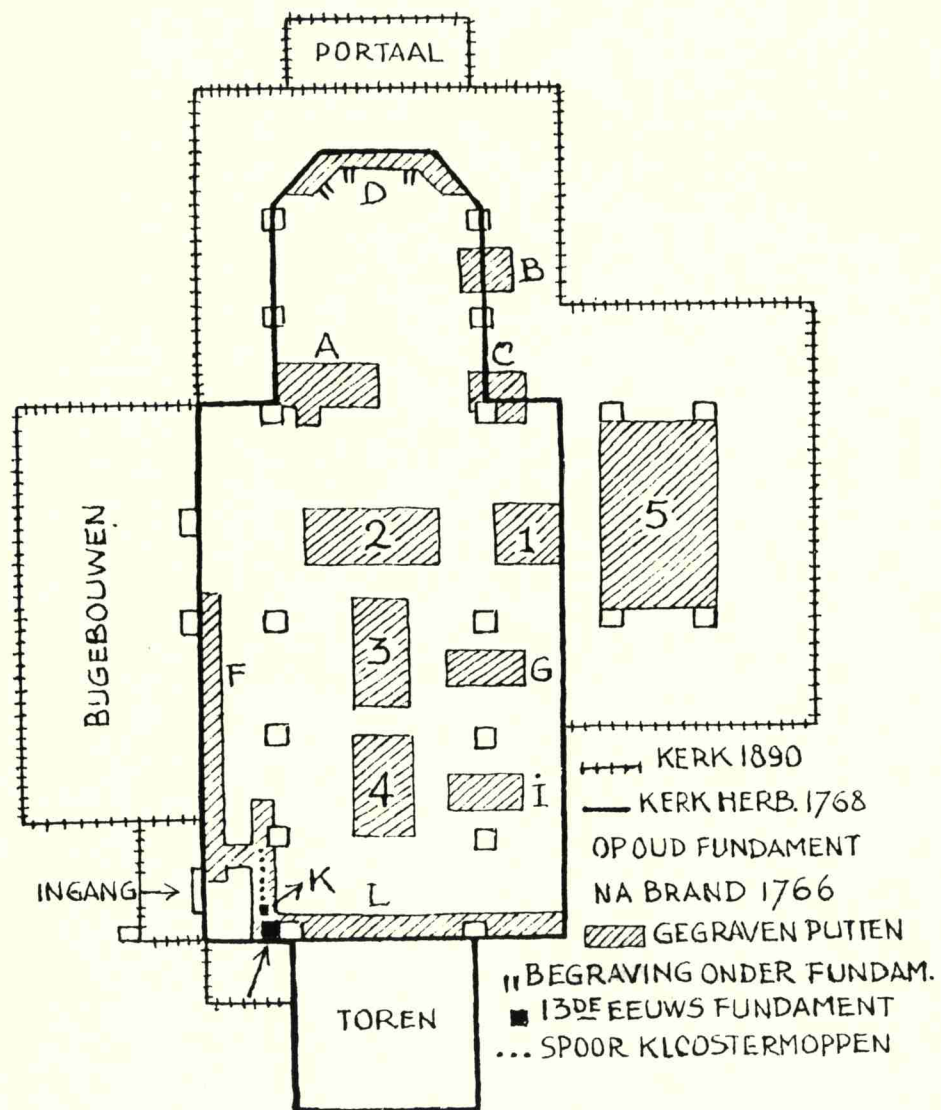
In de zuidelijke koormuur werd een mooi trapvormig fundament van 15e eeuwse stenen blootgelegd (B), ook dit rustte op ongeroerde grond.

Op de scheiding tussen koor en schip werd een grote put gegraven tot 2,25 m onder de vloer tot de ongestoorde grond. Met zekerheid kon worden vastgesteld, dat in de Grote Kerk te Hilversum nooit een scheidsmuur is geweest tussen koor

FUNDAMENT D: 1.65 ONDER KERKVLOER  
 " B EN C IDEM  
 " F: 80 CM ONDER KERKVLOER  
 " L: 66 CM " "  
 PUT A: 2.25 ONDER KERKVLOER  
 DAARONDER OVERAL ONGESTOORDE GROND

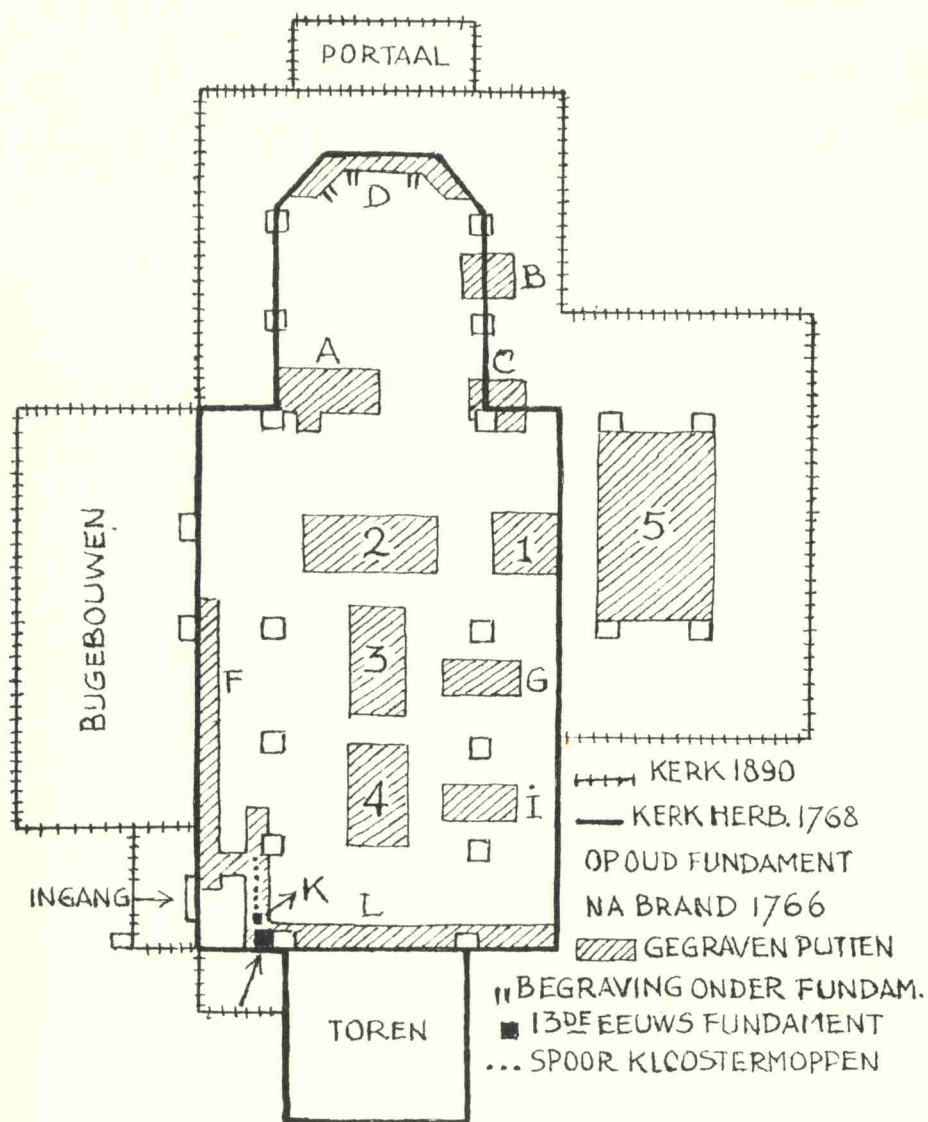
In de zuidelijke koormuur werd een mooi trapvormig fundament van 15e eeuwse stenen blootgelegd (B), ook dit rustte op ongeroerde grond.

Op de scheiding tussen koor en schip werd een grote put gegraven tot 2,25 m onder de vloer tot de ongestoorde grond. Met zekerheid kon worden vastgesteld, dat in de Grote Kerk te Hilversum nooit een scheidsmuur is geweest tussen koor

FUNDAMENT D: 1.65 ONDER KERKVLOER

" B EN C IDEM

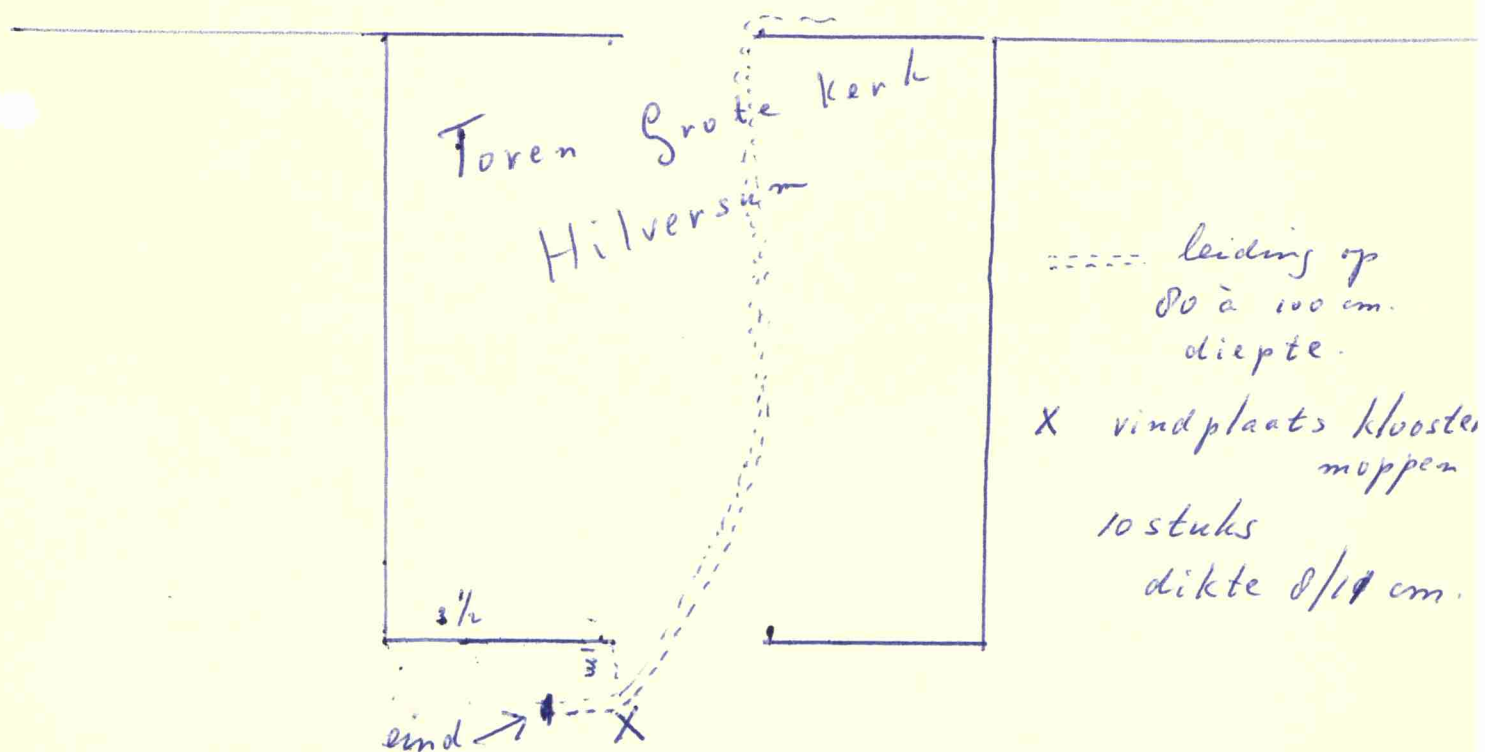
Op 27 sept. 1974 werden door werklieden  
op  $\pm 80/100$  cm diep en  $3\frac{1}{2}$  m van Noord<sup>West</sup> punt toren  
ca. 1 m uit de muur (zijde Torenstraat)  
10 kloostermoppen gevonden 8 en 11 cm dik.  
De leiding werd niet verder gegraven dan  
streep aangeeft.

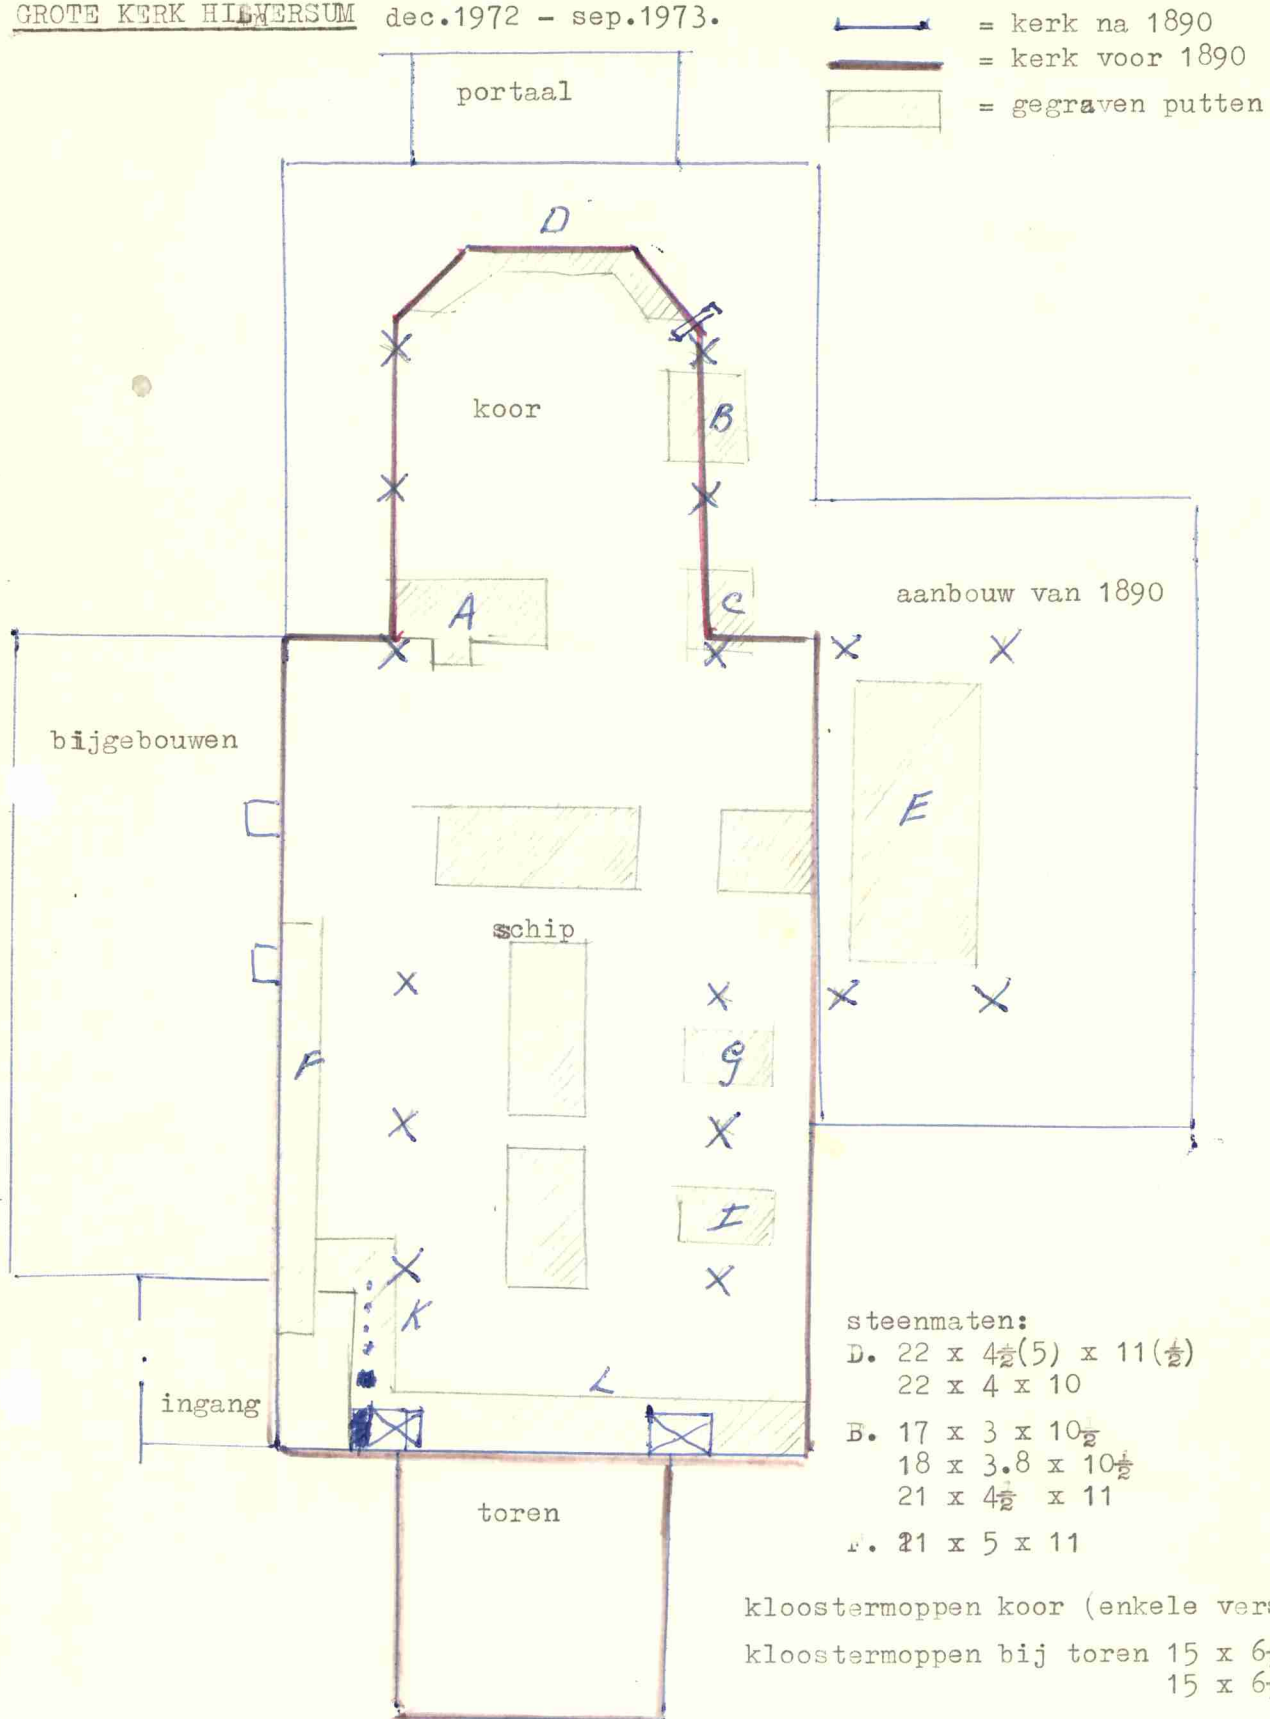
Muurresten van 13<sup>e</sup> eeuwse kapel, bestaande uit kloostermoppen afm.  $20 \times 15 \times 6,5$  cm<sup>x</sup>, zeven lagen dik; Het herbouwde pilaar-fundament van kleinere late bakstenen ( $17 \times 10 \times 4$ ) is gebruikt met opzet in combinatie met deze muurresten. De bovenkant van beide fundamenten was bij de herbouw (1767) tot een geheel samengevoegd.

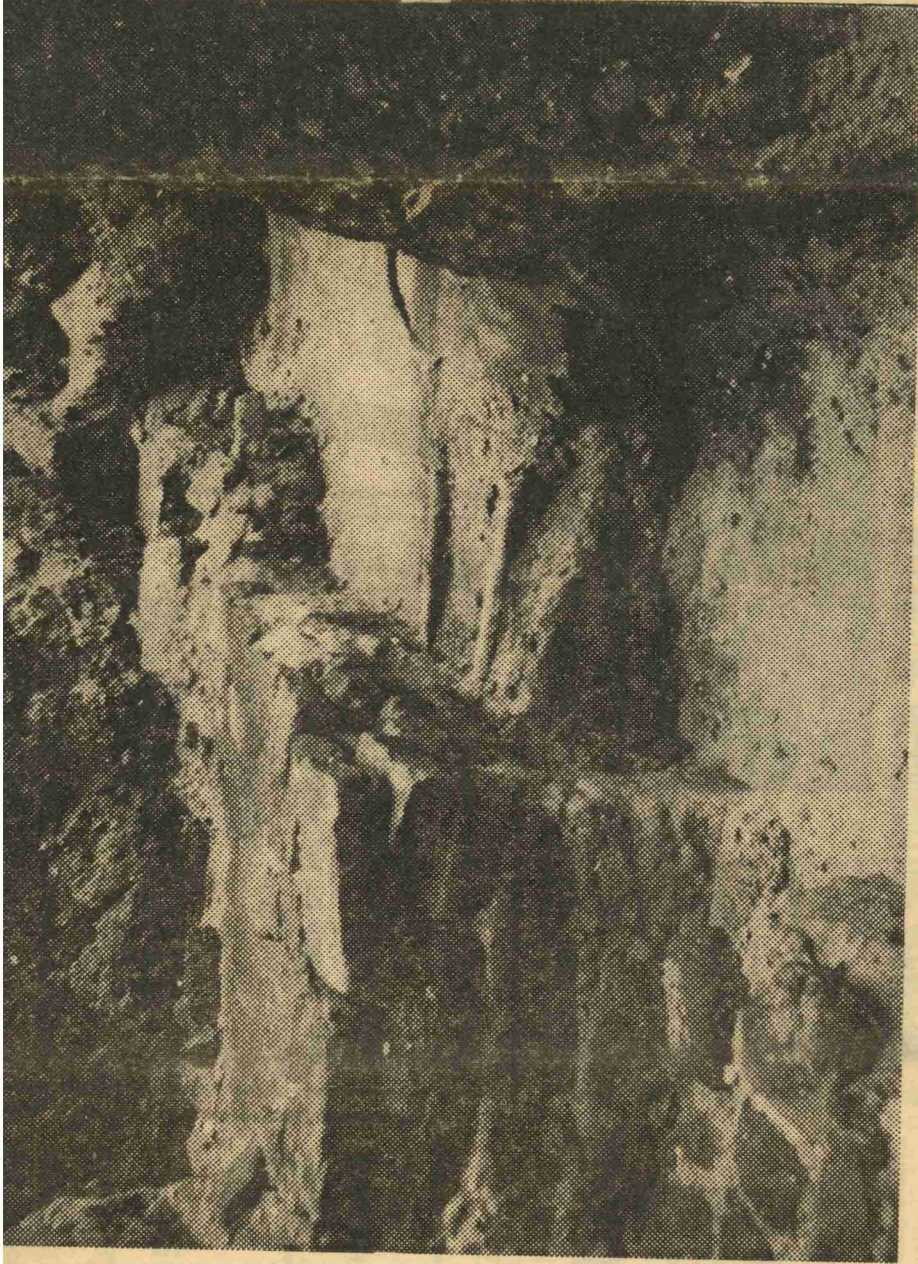
Op de scheiding van koor en schip werd een grote put gegraven tot op 2,25 m diepte beneden het kerkvloerniveau. Overduidelijk bleek, dat er nooit een scheidingswand bestaan heeft tussen koor en

18e-eeuwse Koorsluiting aan het licht gebracht.

schip. In de put werd nl. geen enkel stukje puin ontdekt.

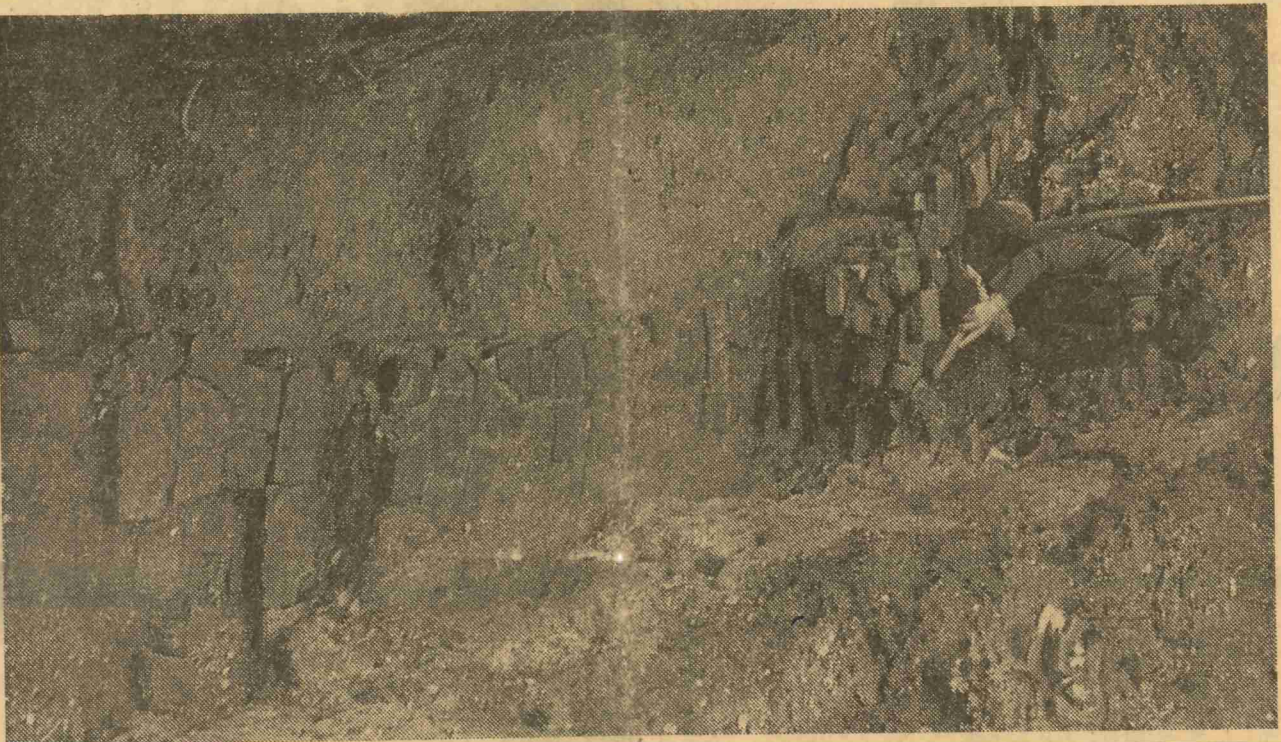
*Mevrouw Fokkema tussen oude fundamenten. Op de voorgrond de funderingen uit de tweede helft van de zestiende eeuw.*

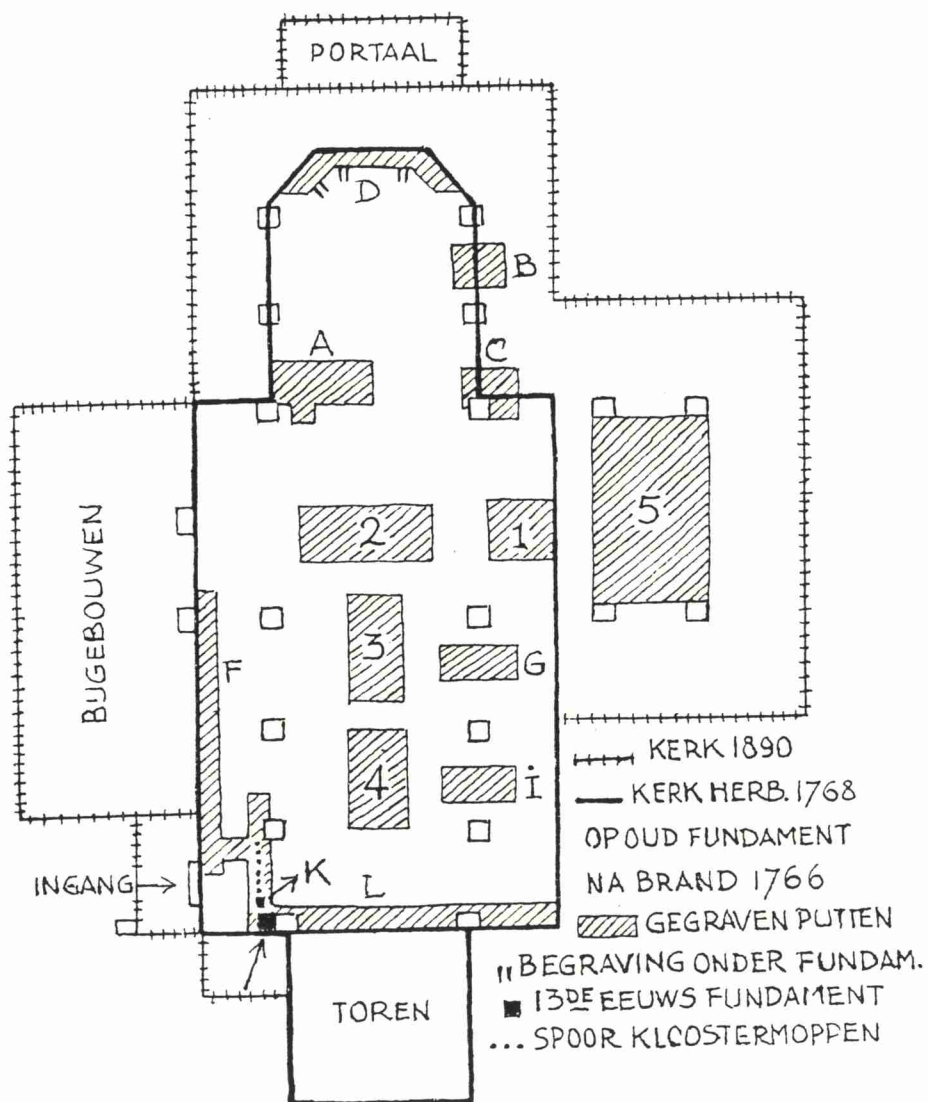
In de zuidelijke koormuur werd een mooi trapvormig fundament van 15e eeuwse stenen blootgelegd (B), ook dit rustte op ongeroerde grond.

Op de scheiding tussen koor en schip werd een grote put gegraven tot 2,25 m onder de vloer tot de ongestoorde grond. Met zekerheid kon worden vastgesteld, dat in de Grote Kerk te Hilversum nooit een scheidsmuur is geweest tussen koor

FUNDAMENT D: 1.65 ONDER KERKVLOER  
 B EN C IDEM  
 F: 80 CM ONDER KERKVLOER  
 L: 66 CM " "  
 PUT A: 2.25 ONDER KERKVLOER  
 DAARONDER OVERAL ONGESTOORDE GROND

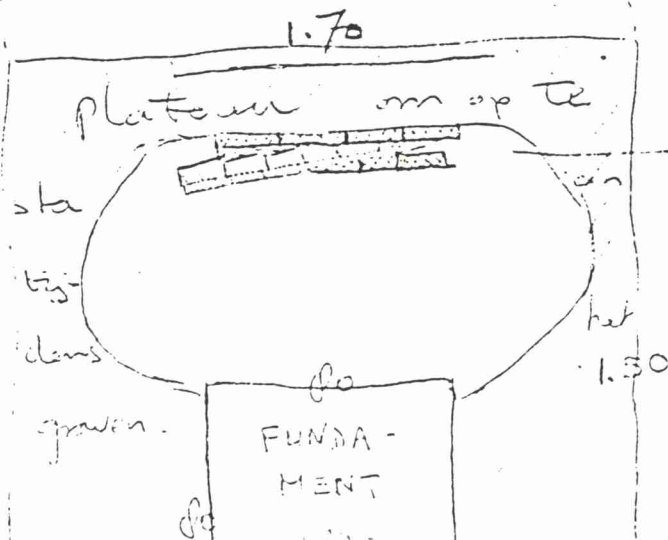
van boven af

- muurwerk bij de opening.

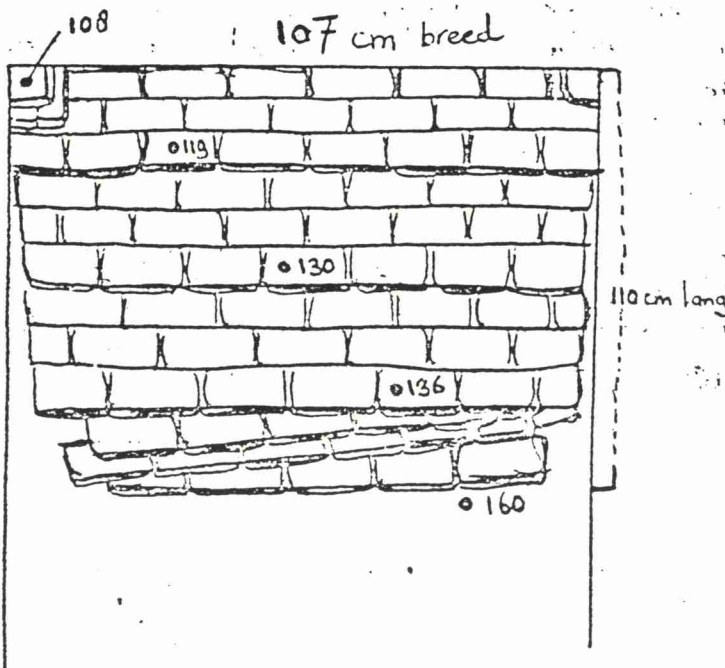
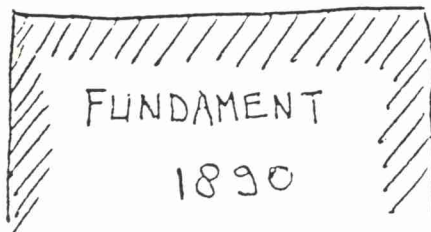
Trapsgewijze muurresten.

30 =  
centimeters  
beneden kerkvloer

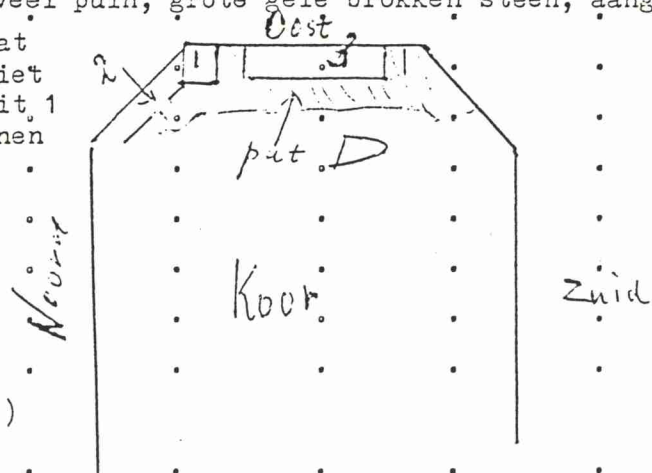
achter (1) bevindt zich veel puin, grote gele brokken steen, aangesmeerd met witkalk. Opmerkelijk is dat vloertje in het midden, niet alleen lager ligt maar uit 1 (één, laag ongelijke stenen bestaat.(3)

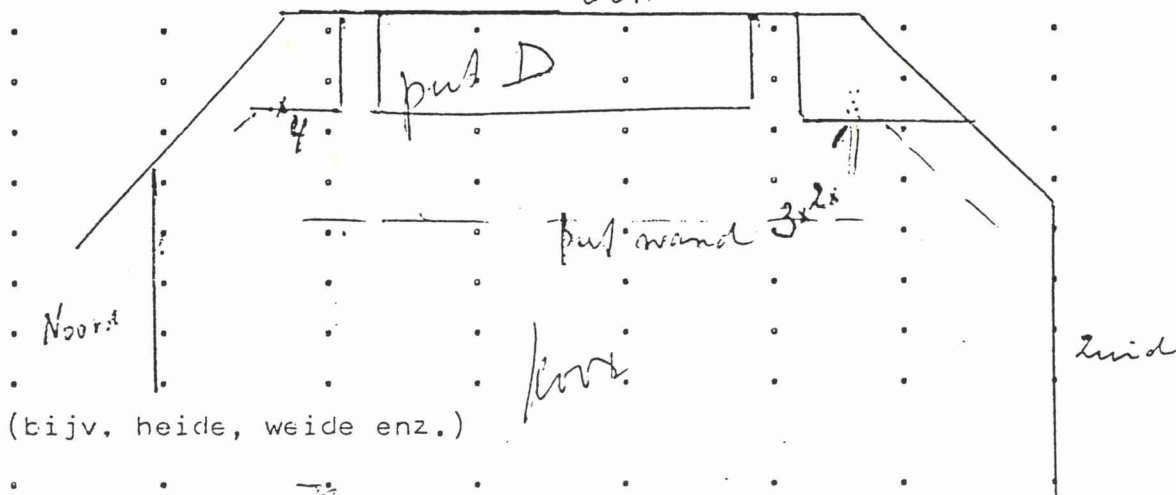
put D. Aanvankelijk werd aan de noordzijde het fundament nog iets verder uitgediept  
 maar dit leverde niets op. Besloten werd om aan de zuidzijde te proberen de  
 aansluiting met het fundament van put B te vinden. Bij de voorbereidende werk-  
 zaamheden troffen ~~we~~ we bij (1) een skeletdeel aan onder het fundament.  
 Voorzichtig werd vlak er achter de grond onderzocht. Hier zit evenwel niets  
 meer onder. Na ca. 25 cm kwam de onberoerde grond. Wel werd iets boven het ~~schot~~  
 bot (ca. 15 cm) een stukje donker plavuiz gevonden (2) en nog iets hoger een  
 gaaf stenen pijpje (3)  
 Aan de noordzijde werd een brok kloostermop gevonden (4) bij het schoonmaken  
 van de stenen.

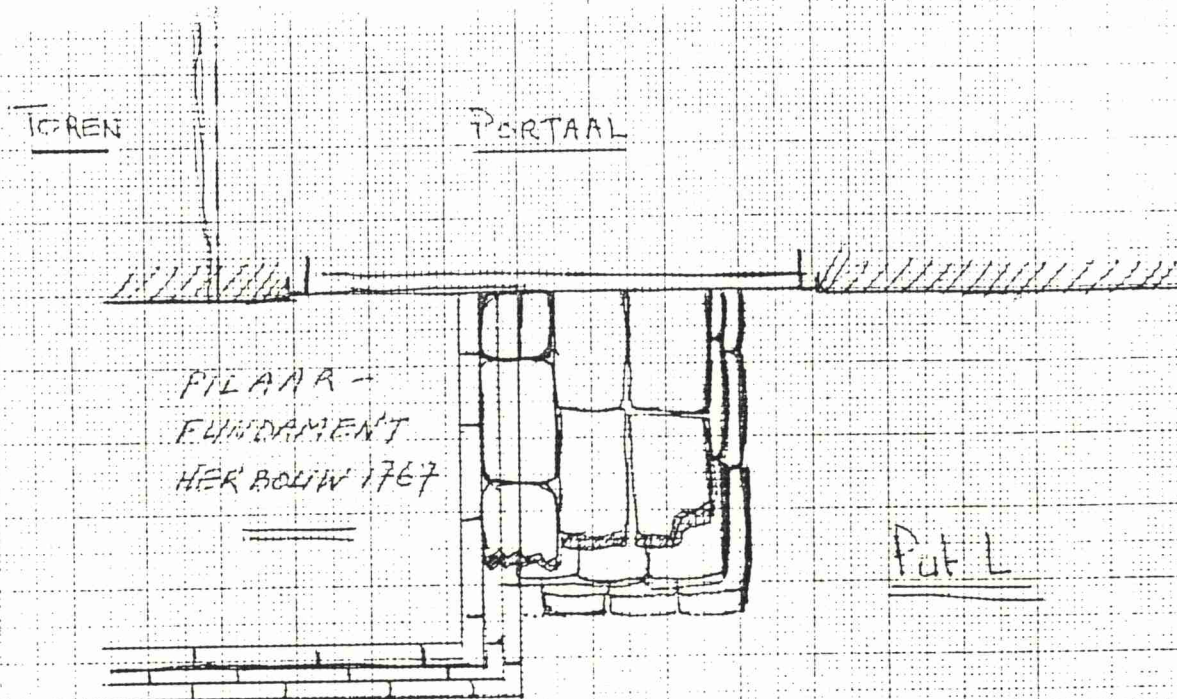
Muurresten van 13e eeuwse kapel, bestaande uit klooster moppen afm.  $20 \times 15 \times 6,5$  cm, zeven lagen dik; het herbouwde pilaar-fundament van kleinere late bakstenen ( $17 \times 10 \times 4$ ) is gebruikt met opzet in combinatie met deze muurresten. De bovenkant van beide fundamenten was bij de herbouw (1767) tot een geheel samengevoegd.

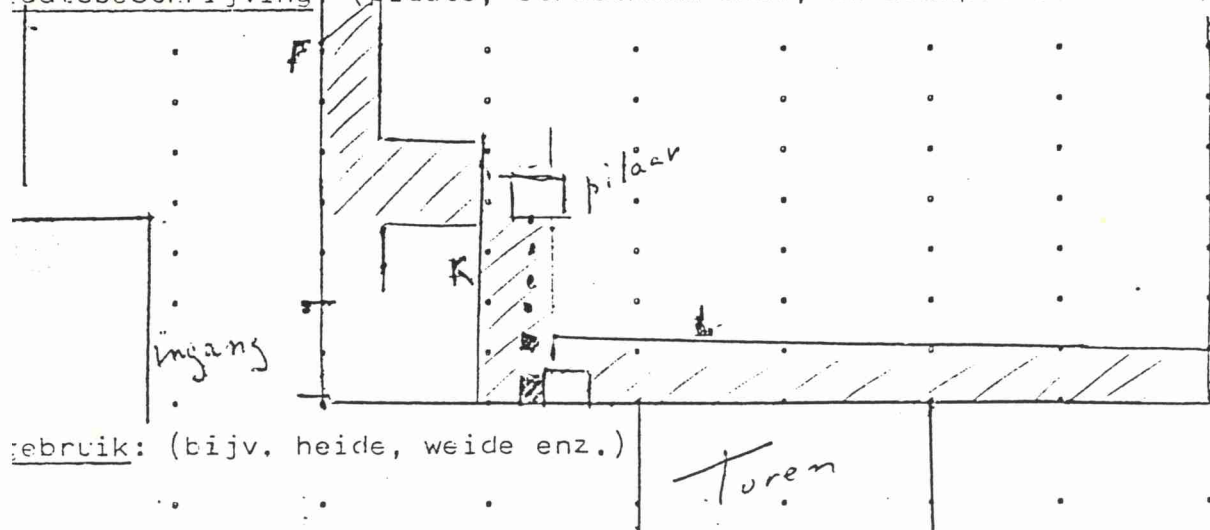
plaatsbeschrijving (plaats, straatnaam enz., in bouwputten de diepte vermelden)

Doorgedaan werd in het verlengde van de gevonden fundamenten. Na het spoor van kloostermoppen raakten we ~~xxxx~~ iedere aanwijzing kwijt. Wel werden bij het pilaar fundament enige majolicascherpen gevonden en een stukje houten gereedschap (1). Het hele fundament werd aan een minutieus onderzoek onderworpen naar eventuele sporen van een kapel. Opgemerkt werd dat beide pilaarfundamenten niet gelijk liggen. De pilaarfundering<sup>en</sup> bij de toren ligt dicht bij elkaar dan de rij pilaren in het schip van de kerk. Bij de pilaar werd doorgegraven naar de noordmuur. Deze sleuf liep van de laatste kloostermop die was gevonden tot de pilaar, Niets gevonden

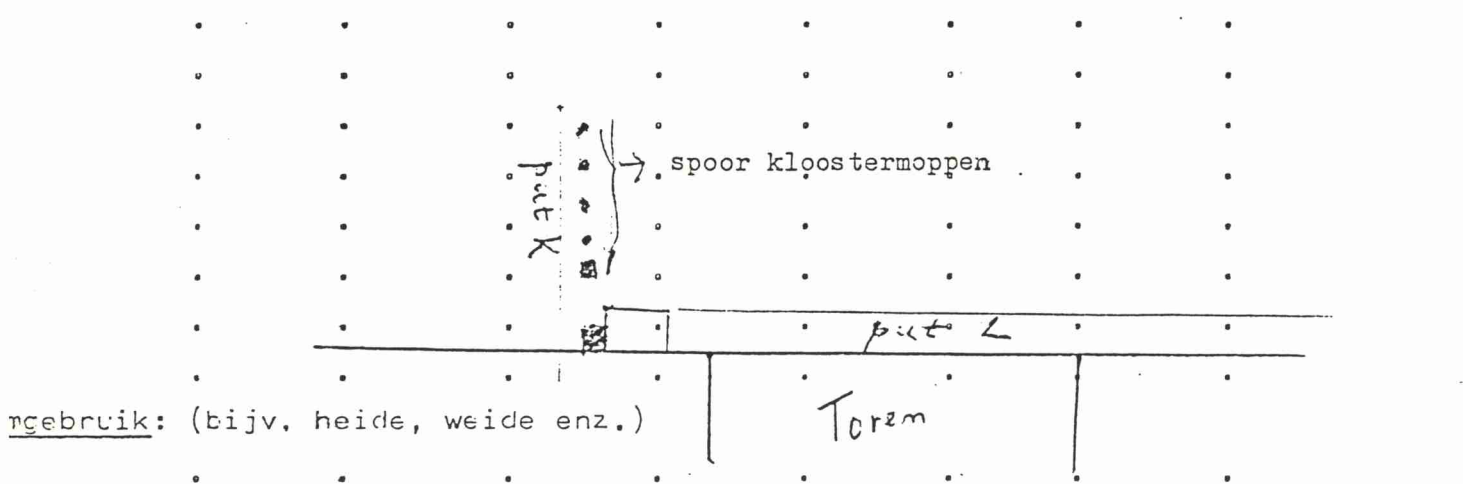
plaatsbeschrijving: (plaats, straatnaam enz., in bouwputten de diepte vermelden)

sten (omschrijving van materical, kleur, vorm enz.)  
 Omdat we alleen deze dag nog hadden om ons onderzoek voort te zetten is in allerlei een kleine ploeg opgetrommeld om de vereiste aantal meters vanaf de toren die nodig zijn voor de herbouw te onderzoeken.  
 put ~~K~~ K Begonnen werd bij het fundamentje dat 'dr. Bierhorst 's morgens had blootgelegd een stukje kloostermoppen van 4 lagen en 2 stenen dik plm. 35/40 cm hoog (1) wat in het verlengde lag van het gevonden fundament bij de torenmuur. In dezelfde richting werd doorgegraven, helaas we vonden alleen hier en daar kloostermoppen, maar niet meer in verband. Tot 4 m. uit de toren hebben we gegraven, toen hielden alle kloostermoppen op. gegraven werd tot op een diepte van 70 cm.

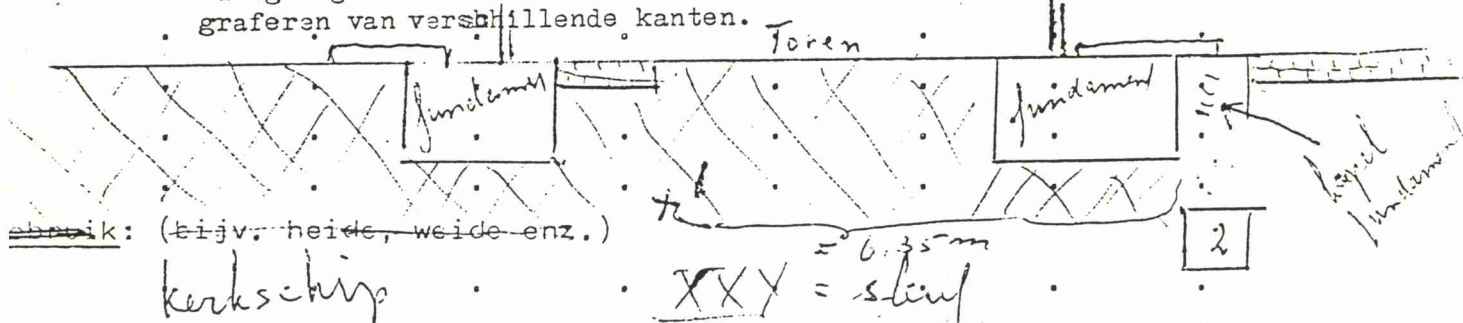
oatsbeschrijving: (plaats, straatnaam enz., in bouwputten de diepte vermelden)

- Het werken ging niet ongestoord, want de werklui wilden juist aan deze zijde  
van de toren beginnen met steigers. Na veel praten kregen we toestemming om  
• vandaag en morgen nog te werken, maar Donderdag zou onherroepelijk alles  
• dicht gegooid worden. Ik heb toen de fotograaf van de krant gebeld en de  
fotograaf van de Vaart om hun medewerking, opdat dit belangrijke bewijs  
• vastgelegd zou worden.Deze kwamen onmiddellijk en hebben alles kunnen foto-  
• graferen van verschillende kanten.
